INFORMAÇÃO / DPGOM /2018

N.º da Informação:	558 Interno 15510	Data:	21/12/2018	Processo:	2018/800.10.301/4 2018/500.10.001/1
Para:	Chefe DPGOM				
Assunto:	Aparecimento de peixes mortos no Rio Alviela

RELATÓRIO DE FISCALIZAÇÃO

ETAR DE ALCANENA

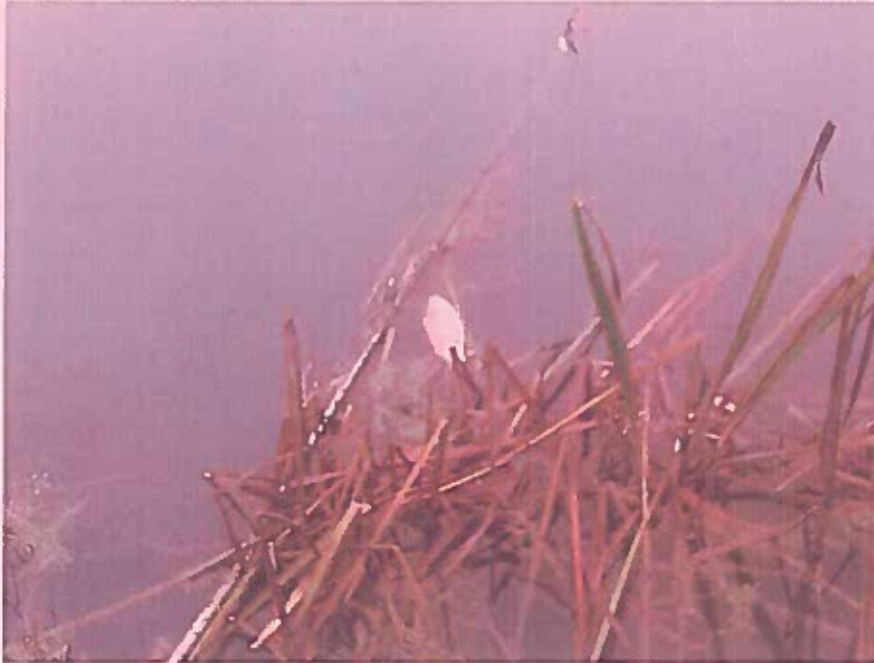
Após deslocação ao terreno, no dia 18/12/2018, em que percorremos o traçado do Rio até Pernes (visitando alguns dos locais que conhecemos) constatámos alguns (3-4) peixes mortos na “Azenha” em Filhós, sendo que os mesmos já se encontravam à superfície (indício que teriam morrido há já vários dias).

Azenha Filhós – Peixe morto

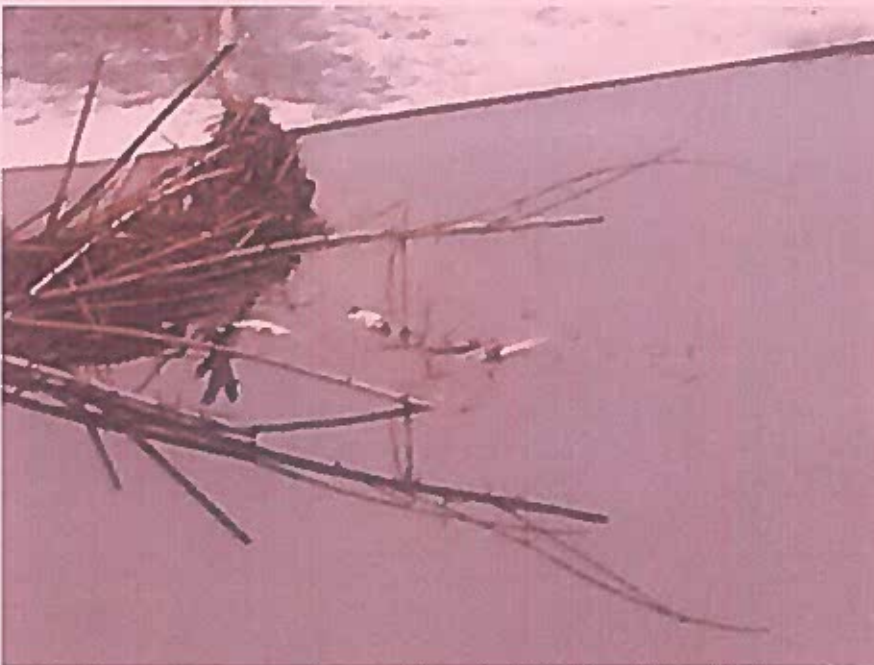
Não obstante, no dia seguinte, em conjunto com a GNR/SEPNA, deslocámo-nos, novamente, à “Azenha” em Filhós, para avaliarmos em conjunto a situação, sendo que os elementos desta força foram de opinião idêntica à deste técnico, ou seja, qualquer eventual episódio que tenha motivado a morte dos peixes já teria ocorrido há vários dias, não se verificando na altura qualquer evidência da mesma.

Azenha Filhós – Peixes mortos
