# Remodelação da Rede de Colectores do Sistema de Saneamento de Alcanena

(ARH Tejo, C.M. ALCANENA e AUSTRA)

Lisboa, 09 de Dezembro de 2011

**Tomo I – Memória Descritiva e Justificativa e Peças Desenhadas (>130)**

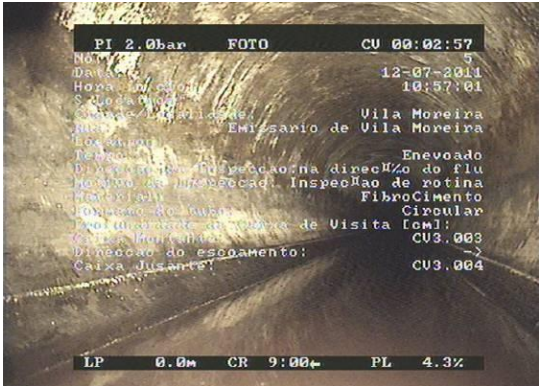
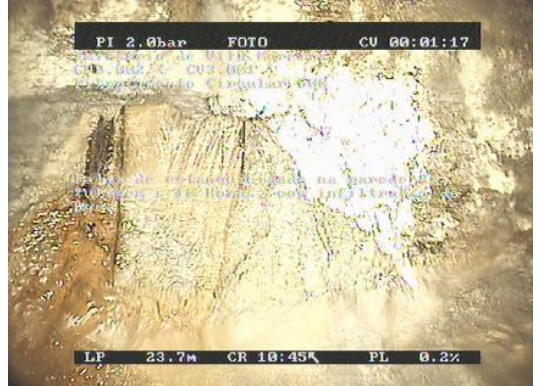
Vista geral da conduta e infiltração detectada: VM3.001.00 e VM3.004.00.

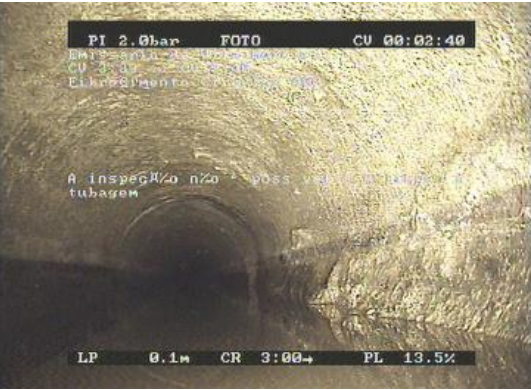
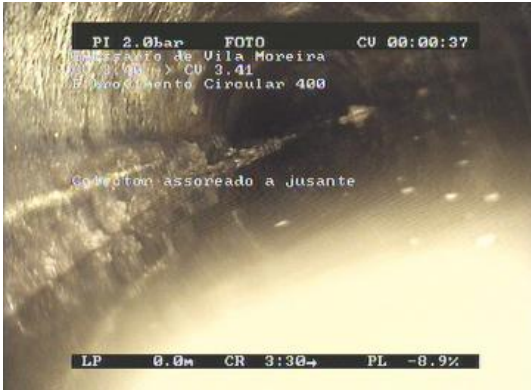
Vista geral da parede do colector e zona assoreada: VM3.039.00 e VM3.043.00.

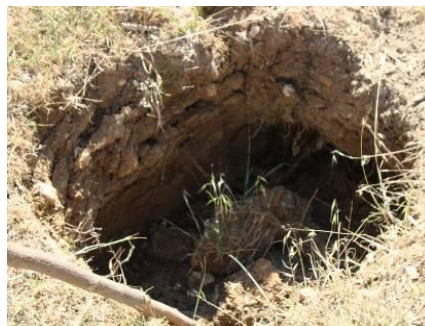
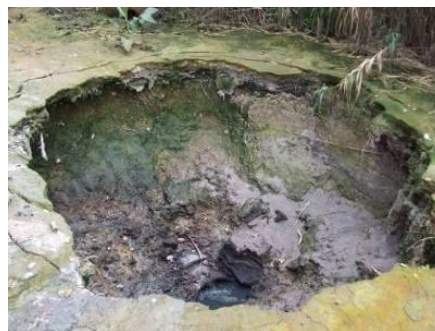
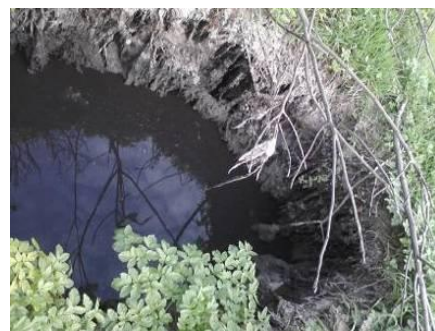
Zonas onde o colector  
existente colapsou.

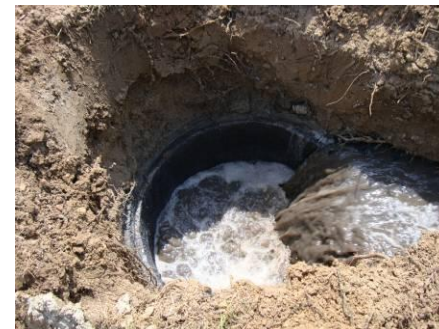
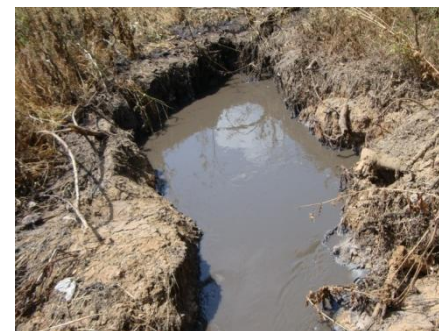
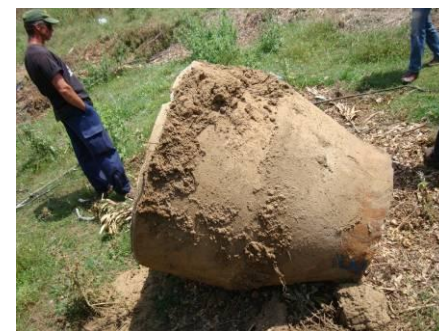
Zona onde o escoamento se  
processa sobre o terreno.
