# Remodelação da Rede de Colectores do Sistema de Saneamento de Alcanena

(ARH Tejo, C.M. ALCANENA e AUSTRA)

Lisboa, 09 de Dezembro de 2011

**Tomo I – Memória Descritiva e Justificativa e Peças Desenhadas (>130)**

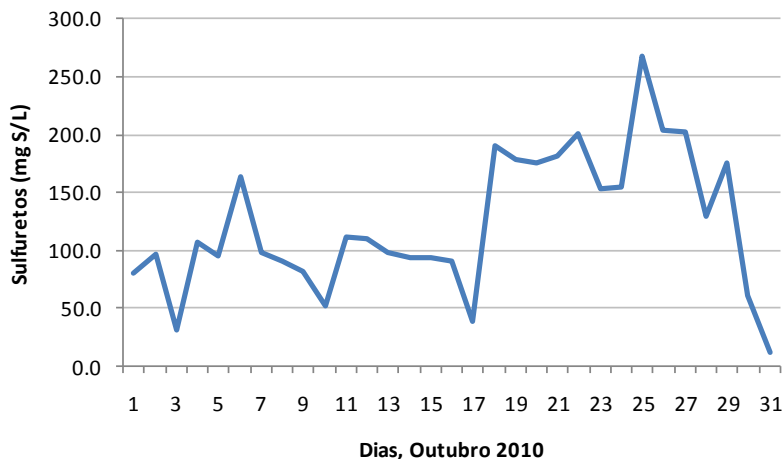
- Elevada variabilidade no espaço e no tempo
- Elevado Risco

Sulfuretos Totais à entrada da ETAR de Alcanena, Outubro de 2010 (mês com valor máximo medido no ano).
